Numéro : Q1/2	Date : 09.02.2015	Circulation : 1, 2, 3, 4, 5	CODE : 1 = Service client/ Support technique 2 = Ventes 3 = Interentreprises 4 = Distributeurs externes 5 = Diffusion spéciale
Objet :		Masque à ventilation assistée protection contre l'amiante TM3P

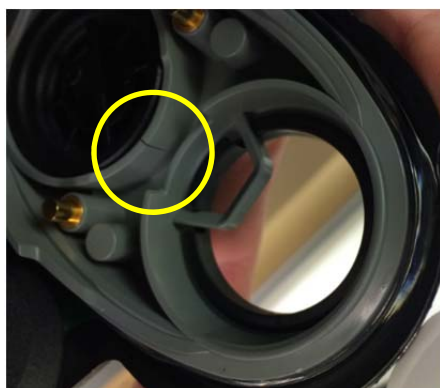
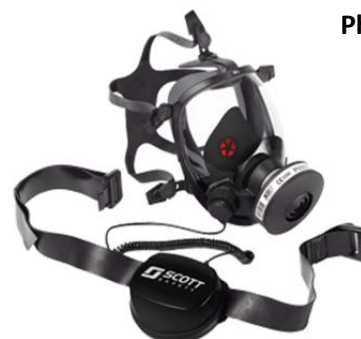
Figure 1

Dans le cadre de notre engagement permanent dans l'amélioration de la qualité chez Scott Safety, nous souhaitons attirer votre attention sur un problème que nous avons constaté dans notre produit Phantom Vision. La possibilité existe que le raccord frontal (pièce 2018802) présente une fissure dans sa partie intérieure, à proximité de la soupape d'expiration, comme indiqué sur la figure 1 ci-dessous.

En suivant le conseil « vérifier avant utilisation » dans le manuel de l'utilisateur fourni avec votre équipement, veuillez faire particulièrement attention à la zone qui entoure la soupape d'expiration et rechercher des fissures visibles pendant l'inspection. Scott Safety invite les utilisateurs à suivre les conseils communiqués par votre organisme national de réglementation en ce qui concerne la maintenance de routine de l'équipement de protection respiratoire.

Si, pendant l'inspection, vous constatez une fissure sur le raccord interne frontal, nous vous conseillons de cesser d'utiliser l'équipement et de le retourner à un centre de service agréé où le port avant sera changé gratuitement.

Merci de noter: Le masque à VA Phantom Vision, incluant la fissure du raccord intérieur, a été testé à l'institut des normes Anglaises "British Standards Institute" et reste conforme à la norme BS EN 12942:1998+A2:2008. Il n'y a aucun danger pour la santé des opérateurs d'utiliser ce masque avec cette fissure. Cependant nous recommandons le changement de cette pièce par un Centre de Maintenance Agréé Scott Safety.
